PHÉNOMÈNE D'EFFONDREMENTS DE TERRAINS

ÉTUDE D'AVANT-PROJET PROPOSITION ET ANALYSE DE SOLUTIONS POUR LA RÉOUVERTURE DU CHEMIN DES PINS

DIRECTION DU GÉNIE
DIVISION CONCEPTION ET RÉALISATION
VILLE DE TROIS-RIVIÈRES
REF. V3R 6000-20-019

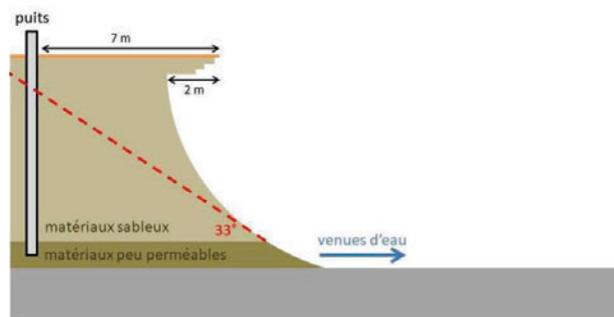
En résumé, la problématique actuelle de suffosion naturelle s’explique par le fait que la stratigraphie du secteur est constituée d’une couche de sable lâche de granulométrie serrée très perméable sur une épaisseur de ± quinze (15) mètres. Au fond se trouve une couche d’argile de la mer de Champlain peu perméable reposant elle-même sous une couche de sable stable. Ainsi, l’eau circule à l’interface de la couche de sable lâche perméable et de la couche sous-jacente moins perméable en entraînant les particules de sols avec elle (phénomène d’érosion interne), créant des vides d’où la provenance de ravins de suffosion. L’image suivante présente un croquis approximatif de l’escarpement du ravin qui s’est formé dans l’axe du puits du terrain voisin situé au 1863, chemin des Pins à la suite des phénomènes de suffosion (image non à l’échelle).

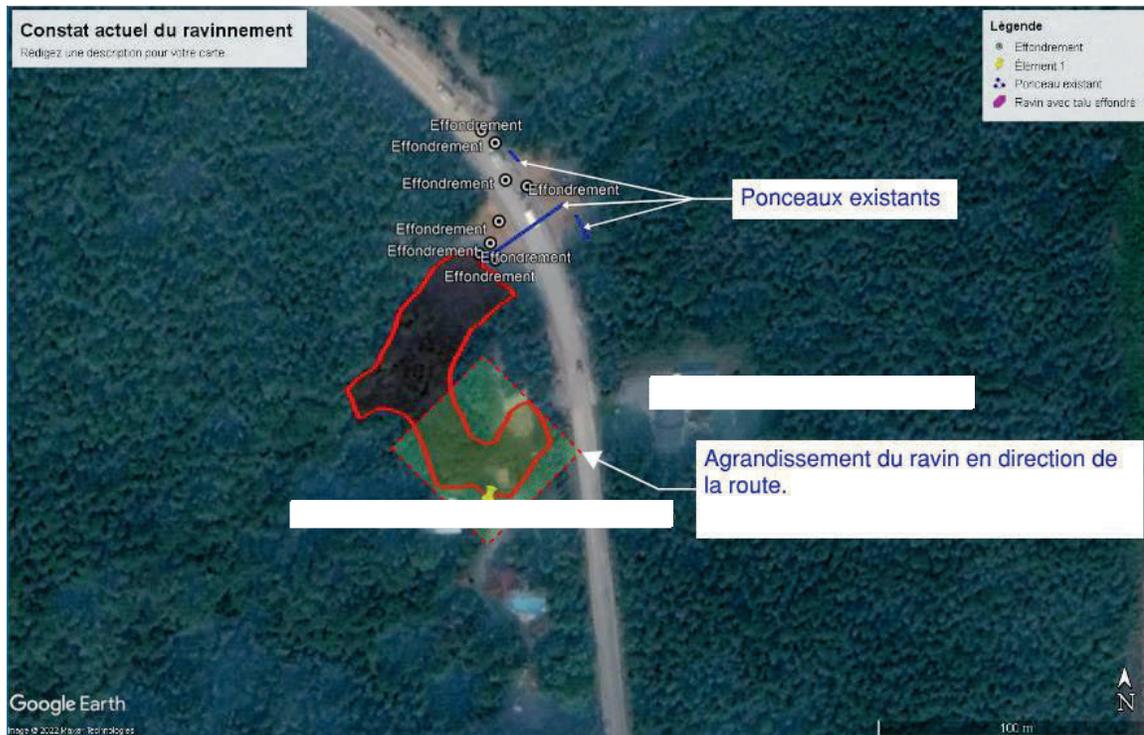
FIGURE 2: VUE DE LA SITUATION ACTUELLE (FÉVRIER 2020)

La Figure 2 montre une vue d'ensemble des points d'effondrement ainsi que l'étendue du ravin qui s'est formé au fil du temps (le tracé en rouge montre le bord supérieur du ravin). Ainsi, afin d'éviter la propagation de l'érosion du ravin actuel, il sera nécessaire d'effectuer une stabilisation de celui-ci.

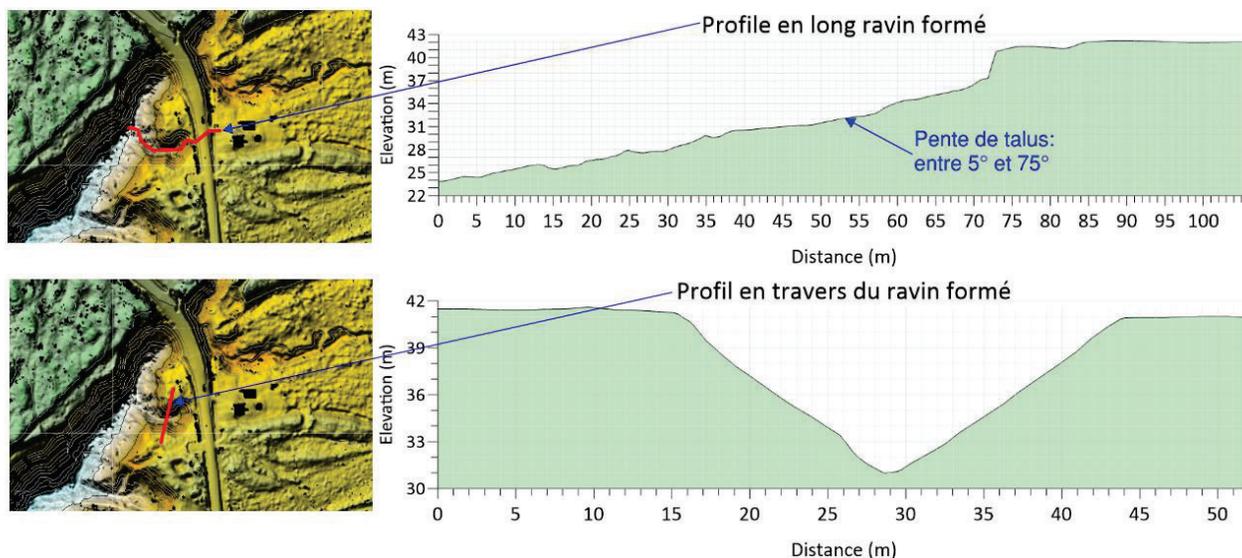
FIGURE 3: PROFIL EN LONG ET EN TRAVERS DE LA PARTIE DU RAVIN FORMÉ PAR PROGRESSION

La stabilisation du talus du ravin, afin de limiter l’affouillement des terres et réduire la progression du ravin en direction sud-est, est une nécessité, et ce, quelle que soit la solution retenue pour la réouverture de la route. La Figure 3 montre que les pentes des talus du ravin progressent de façon continue du côté sud-est. Ces pentes varient globalement entre 5° et 75°.

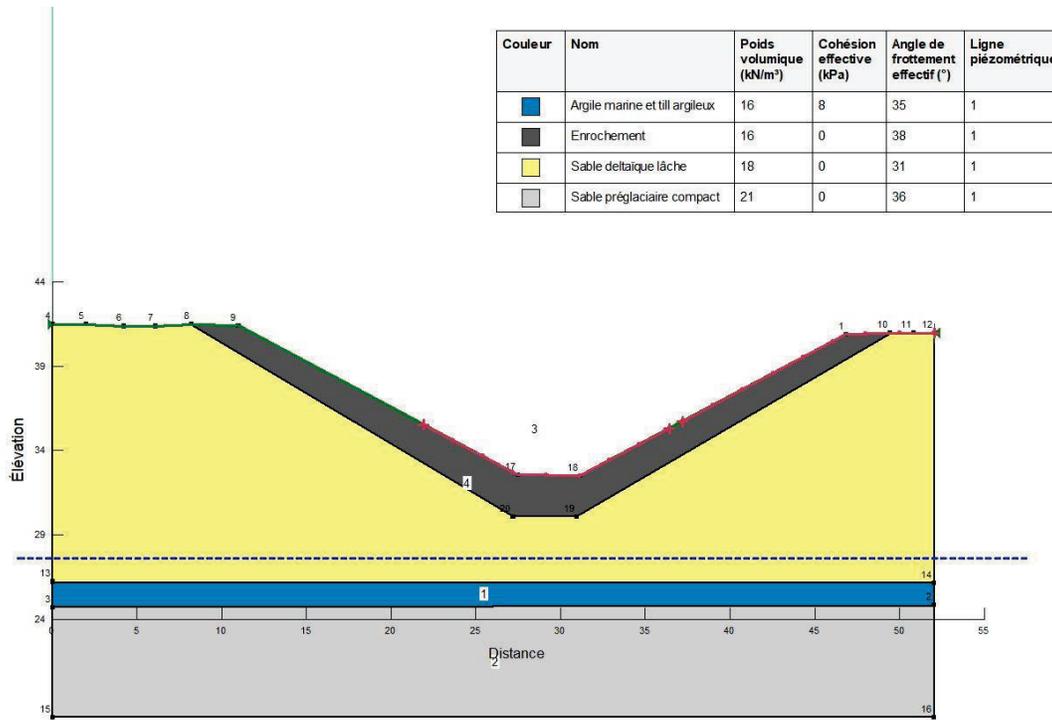
FIGURE 7 : ÉTAT DES TALUS APRÈS ENROCHEMENT

Dans le cadre de ce mandat, des analyses préliminaires, avec le peu d’informations disponibles sur les sols lors de la rédaction de ce rapport, ont été réalisées pour confirmer l’instabilité des talus. La Figure 5 et la Figure 6 illustrent les résultats obtenus dans les analyses préliminaires de stabilité pour l’état actuel (Figure 4) du talus. La Figure 8 et la Figure 9 illustrent les résultats obtenus dans les analyses préliminaires de stabilité pour l’enrochement proposé (Figure 7).

Un enrochement partant de la crête du talus et allant jusqu’au ruisseau Bellemare est à considérer comme solution. La coupe-type préparée par le ministère des Transports du Québec, telle qu’illustrée sur la Figure 10, serait un bon outil de départ pour la conception.

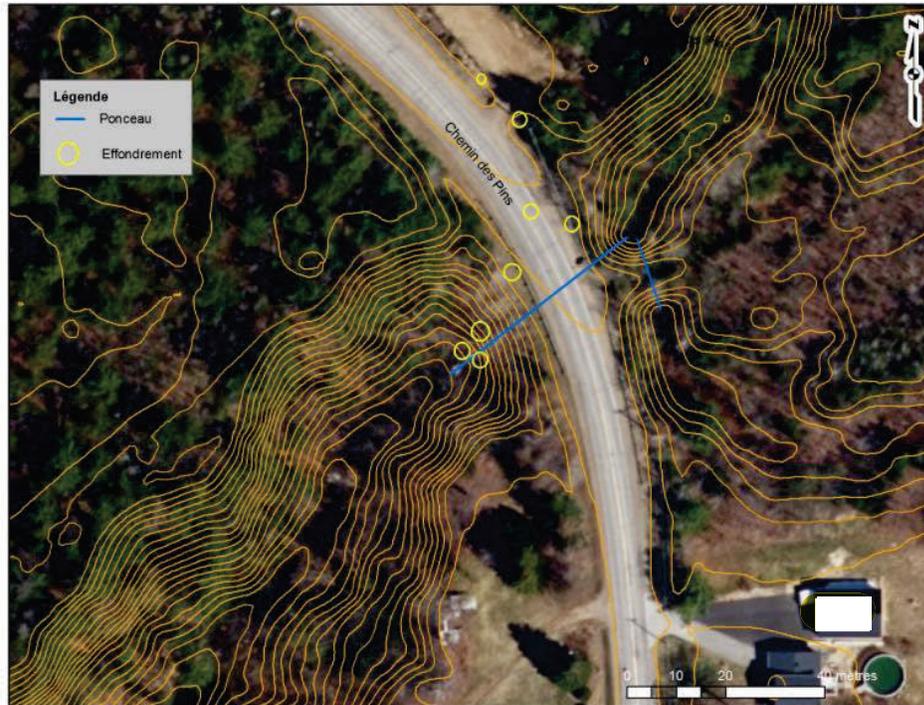
Figure 1 : Croquis de la situation indiquant l'emplacement des effondrements observés sur le terrain

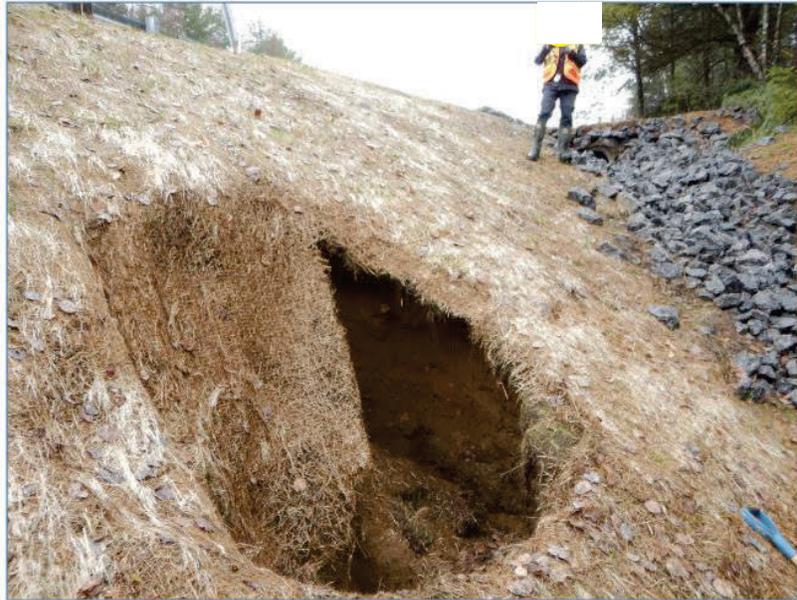
Figure 2: Effondrement observé dans la pente de remblai en bordure de la route.

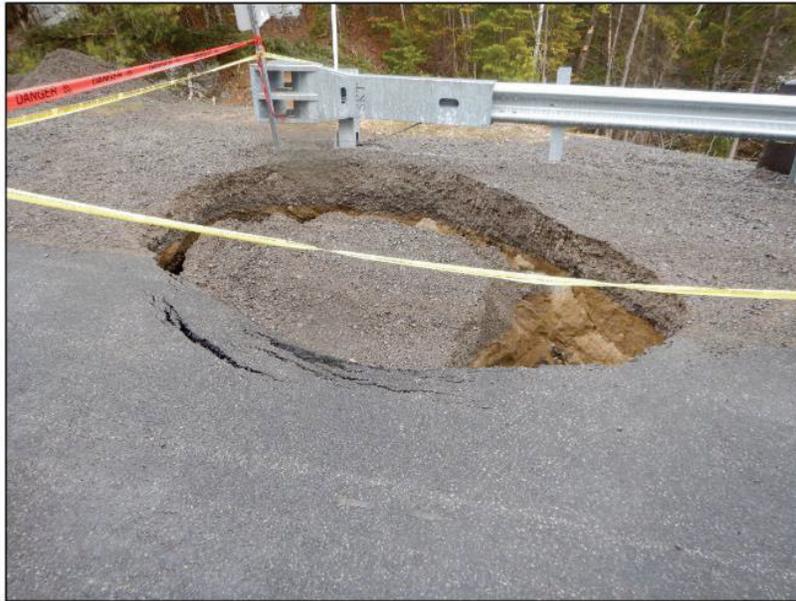
Figure 3 : Effondrement observé sur la chaussée de la route.

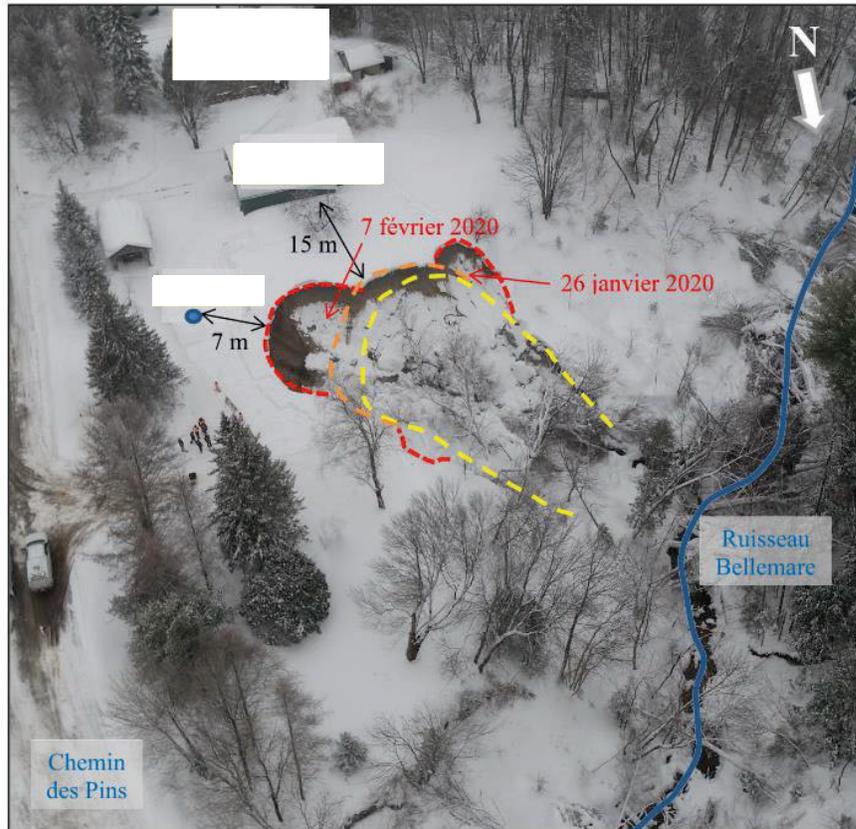
Figure 1 : Vue d'ensemble du phénomène de ravinement par suffosion prise par drone le 11 février 2020.

Trait jaune en pointillés :	approximation du pourtour du ravin en date du 2 décembre 2020.
Trait orange en pointillés :	progression graduelle du ravin entre 2 décembre 2019 et le 11 février 2020.
Traits rouges en pointillés :	pourtour des agrandissements soudains du ravin survenus entre le 2 décembre 2019 et le 11 février 2020.

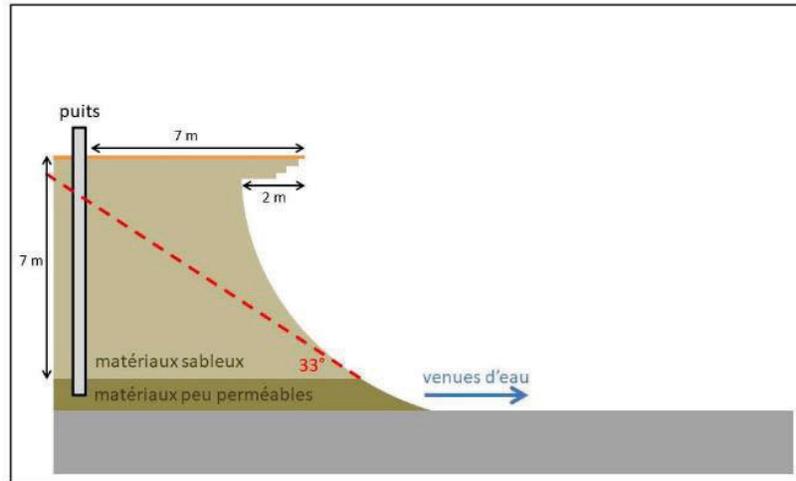
Figure 2 : Croquis approximatif de l'escarpement arrière du ravin de suffosion dans l'axe du puits d'approvisionnement en eau potable.

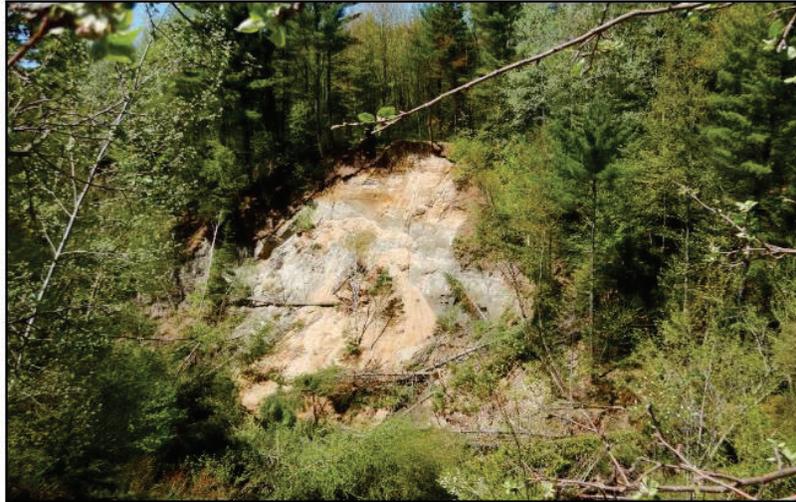
Figure 4: Glissement superficiel visible sur la rive droite du ruisseau Bellemare.

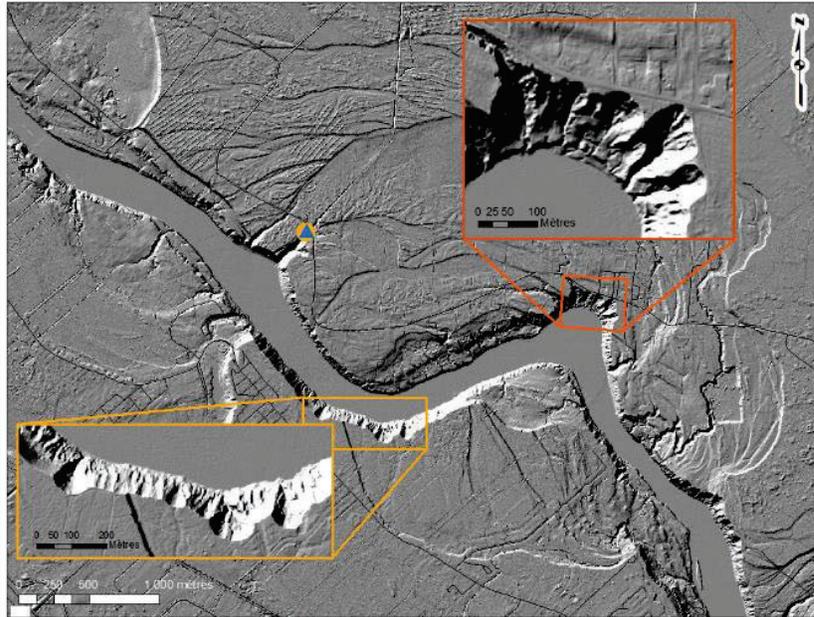
Figure 5 : Cicatrices de ravinement visibles dans la région.

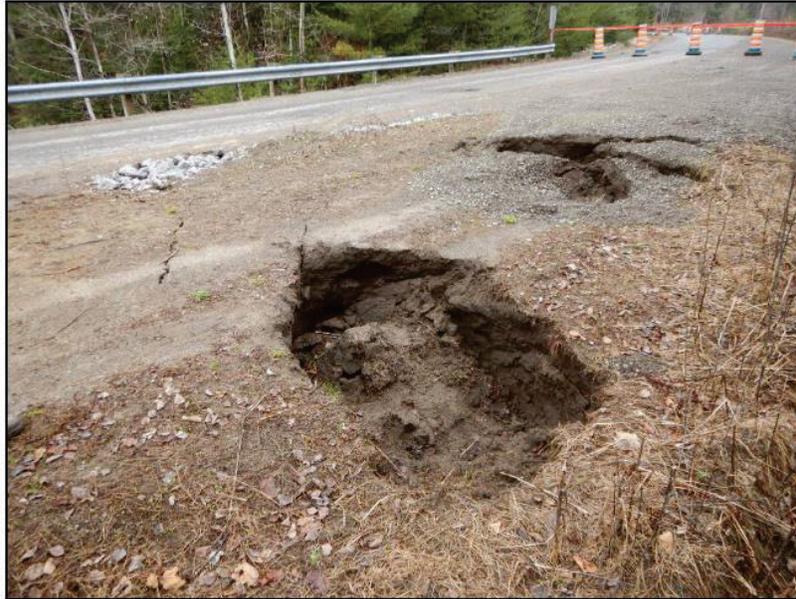
Une première demande d'expertise a été transmise à la DGG en 2018, alors que la ville de Trois-Rivières avait signalé l'apparition d'effondrements sur le chemin des Pins, au-dessus du ponceau du ruisseau Bellemare (figure 6). Lors de la visite de terrain, plusieurs dolines plus ou moins récentes avaient été soumises à l'attention de la DGG. Ces dolines, localisées dans le terrain naturel sur la rive droite du ruisseau Bellemare, à près de 40 mètres en aval du chemin des Pins, étaient trop éloignées de ce dernier pour avoir un lien avec les désordres au niveau de la route. De plus, des déformations majeures observées sur le ponceau du ruisseau Bellemare (figures 8 et 9) laissaient plutôt présager que les désordres sur la route étaient liés au mauvais état du ponceau et que celui-ci devait être remplacé afin de corriger la situation. Des travaux ont ainsi été réalisés par la ville à l'été dernier pour remplacer le ponceau et reconstruire le remblai de la route. Au printemps 2019, de nouvelles déformations ont été observées aux abords de la route. Plusieurs dolines de plusieurs mètres de diamètre et atteignant 2 mètres de profondeur ont été observées à de nombreux endroits sur le site. Quelques-unes d'entre elles se trouvaient dans les pentes de remblai des deux côtés de la route (figure 10). Un autre effondrement de près de 4 mètres de diamètre s'est produit sur la chaussée sur la voie en direction nord du chemin des Pins (figure 11). Enfin, plusieurs autres effondrements sont survenus dans les sols naturels, à l'extérieur du remblai de la route, au cours de l'année 2019.

Figure 6 : Effondrements survenus sur le chemin des Pins au-dessus du ponceau du ruisseau Bellemare en 2018.

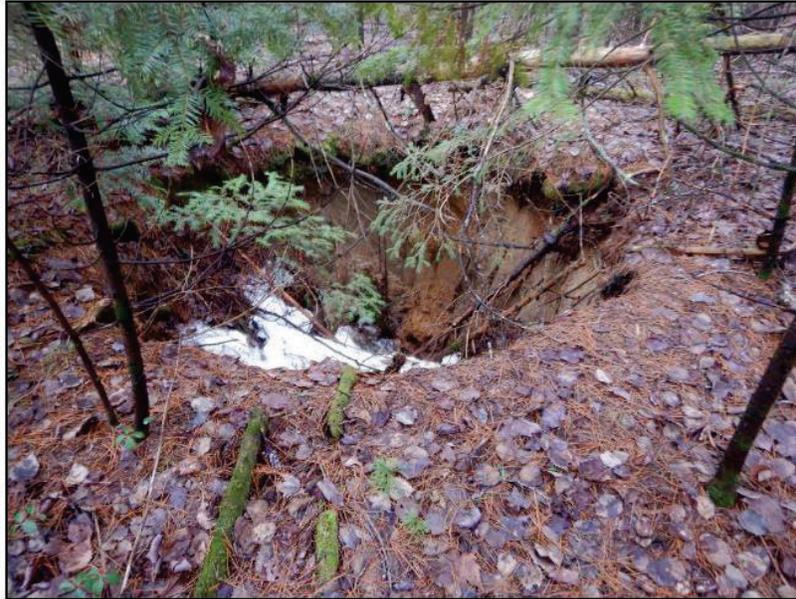
Figure 7 : Doline observée en 2018 dans les sols naturels, en sommet de talus sur la rive droite du ruisseau Bellemare.

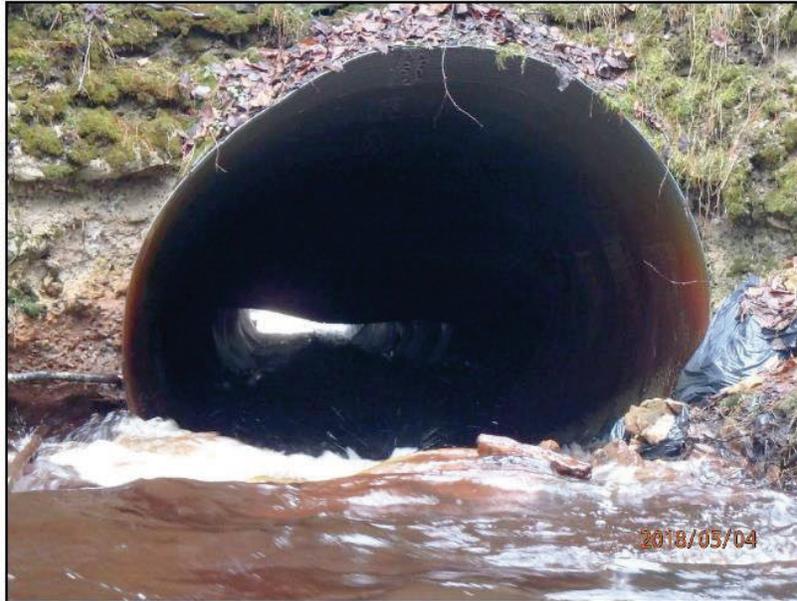
Figure 8 : Déformations majeures visibles à l'extrémité amont du ponceau du ruisseau Bellemare sous le chemin des Pins en 2018.

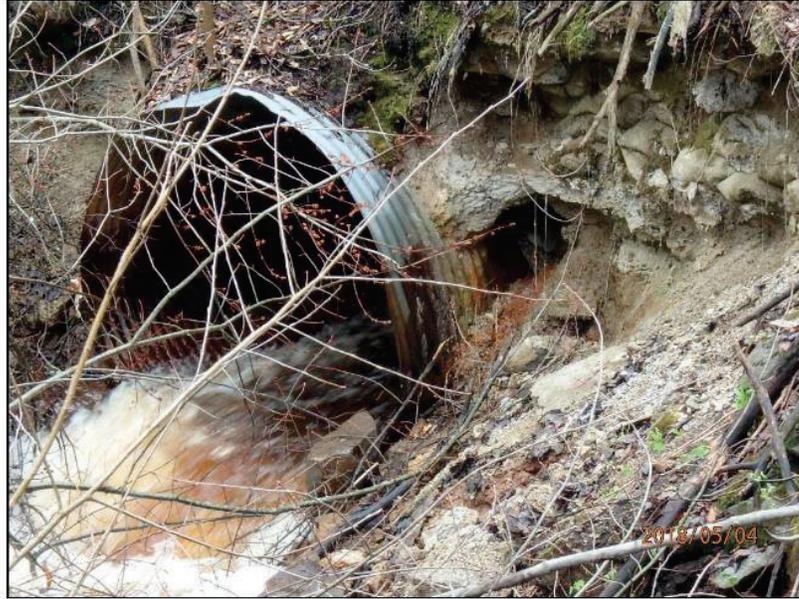
Figure 9 : Extrémité aval du ponceau du ruisseau Bellemare sous le chemin des Pins en 2018.

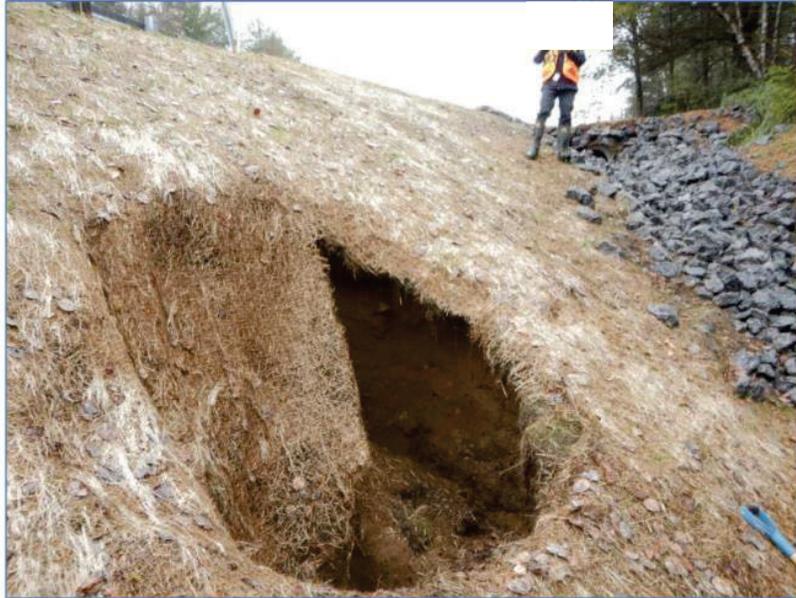
Figure 10: Effondrement observé dans la pente de remblai en bordure de la route en mai 2019.

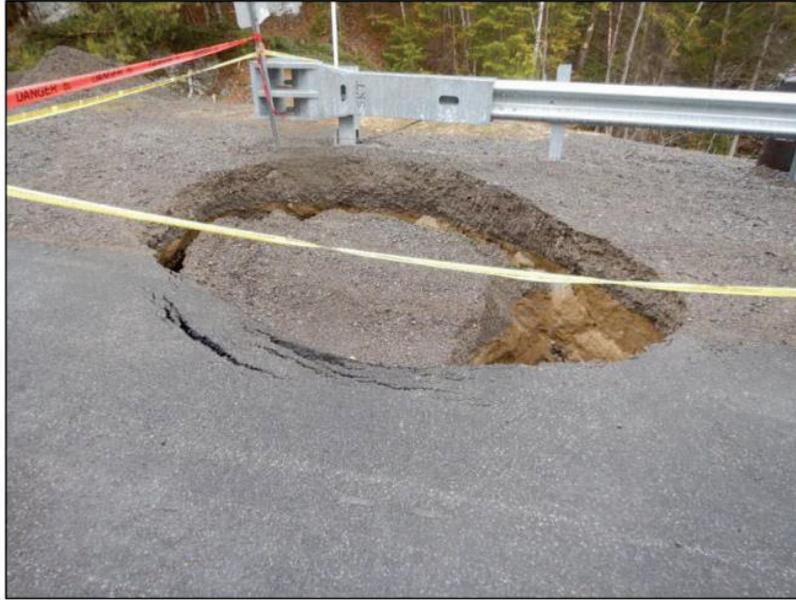
Figure 11: Effondrement observé sur la chaussée de la route en mai 2019.

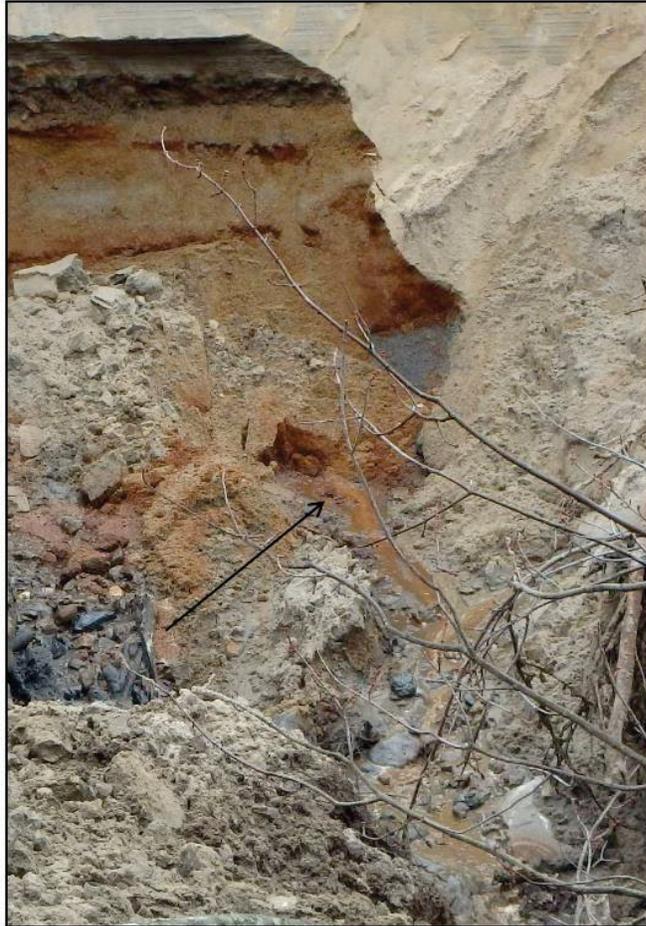
Figure 16 : Venue d'eau observée dans la pente lors de la visite de terrain du 27 novembre 2019.

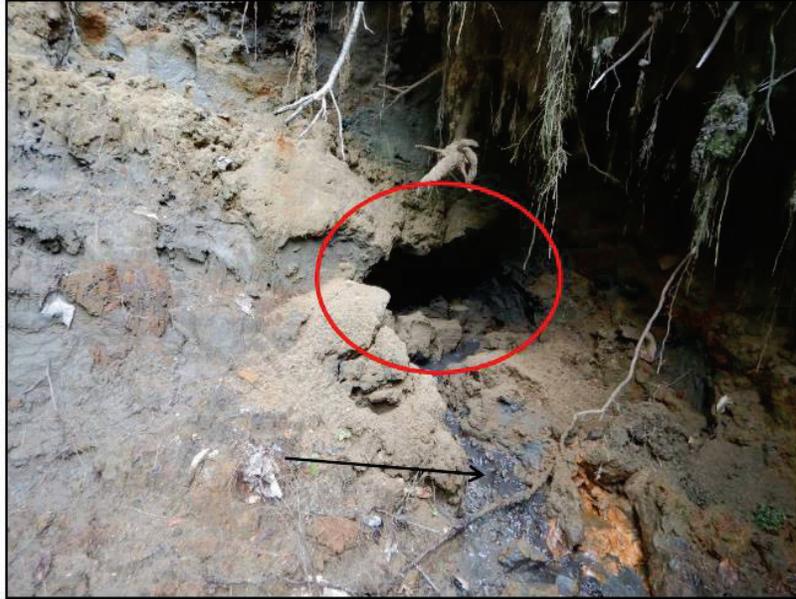
Figure 17: Renard en formation (rouge) observé au niveau d'une venue d'eau (flèche noire) dans un talus
