Présentation aux citoyens

Chemin des Pins

Patrice Gingras, ing., Directeur du génie - 5 octobre 2020

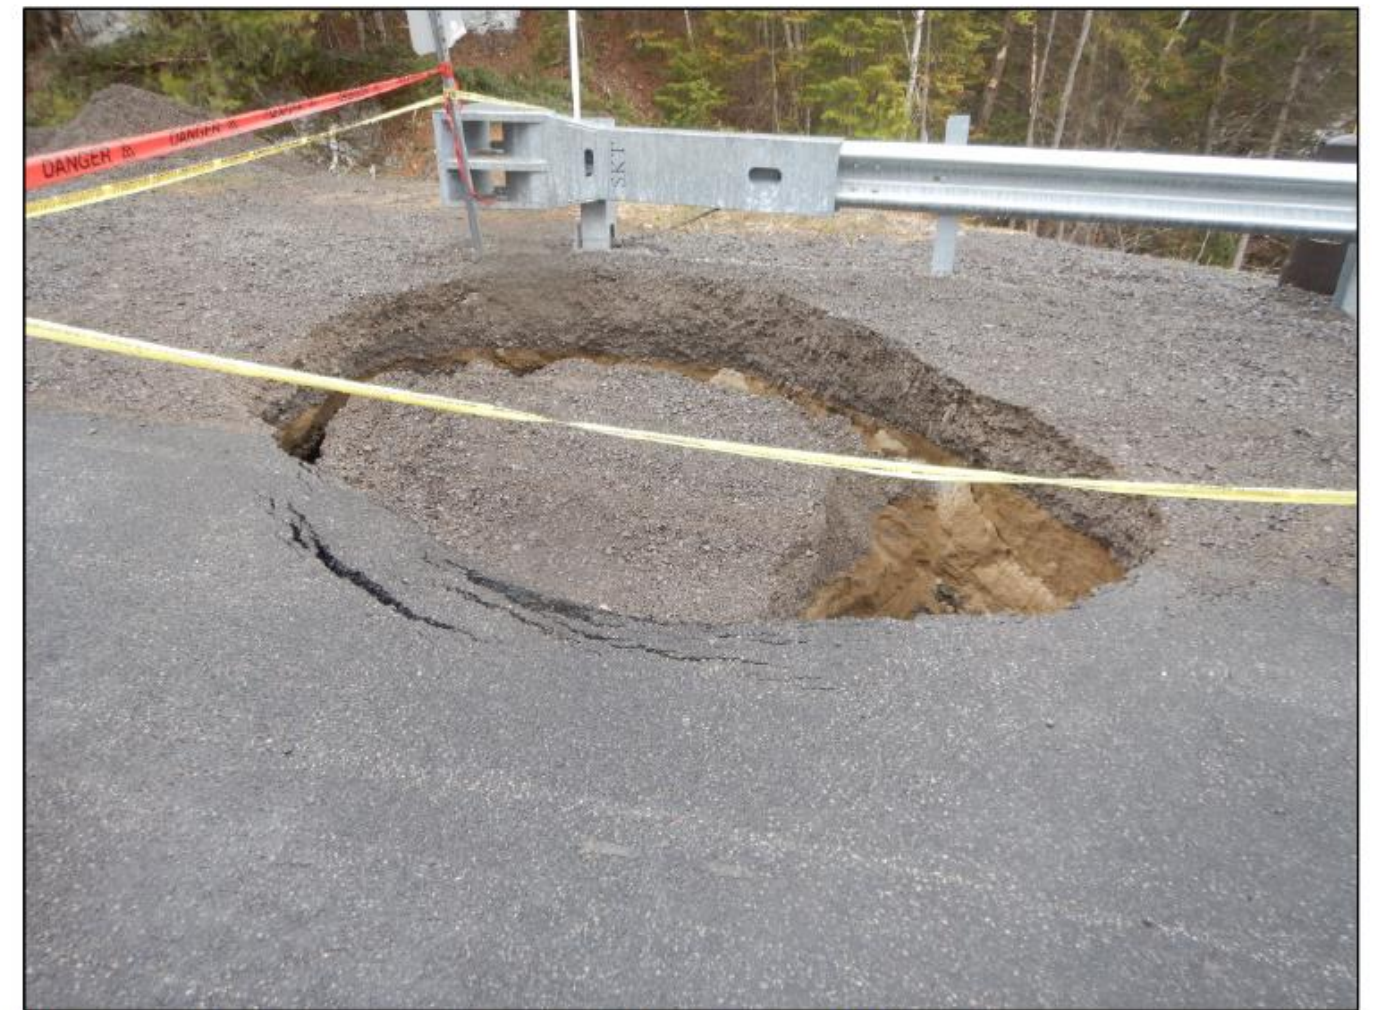
- La route est touchée par un phénomène d'effondrement de terrain.
- Il est possible que d'autres trous se développent ou que des cavités soient déjà présentes sous la surface dans le secteur.
- Il pourrait y avoir un effondrement à tout moment.
- Il est recommandé de conserver le chemin des Pins fermé jusqu'à nouvel ordre.

Note : le trou sur la photo se trouve a plus de 20 mètres du ponceau.

Figure 3 : Effondrement observé sur la chaussée de la route.

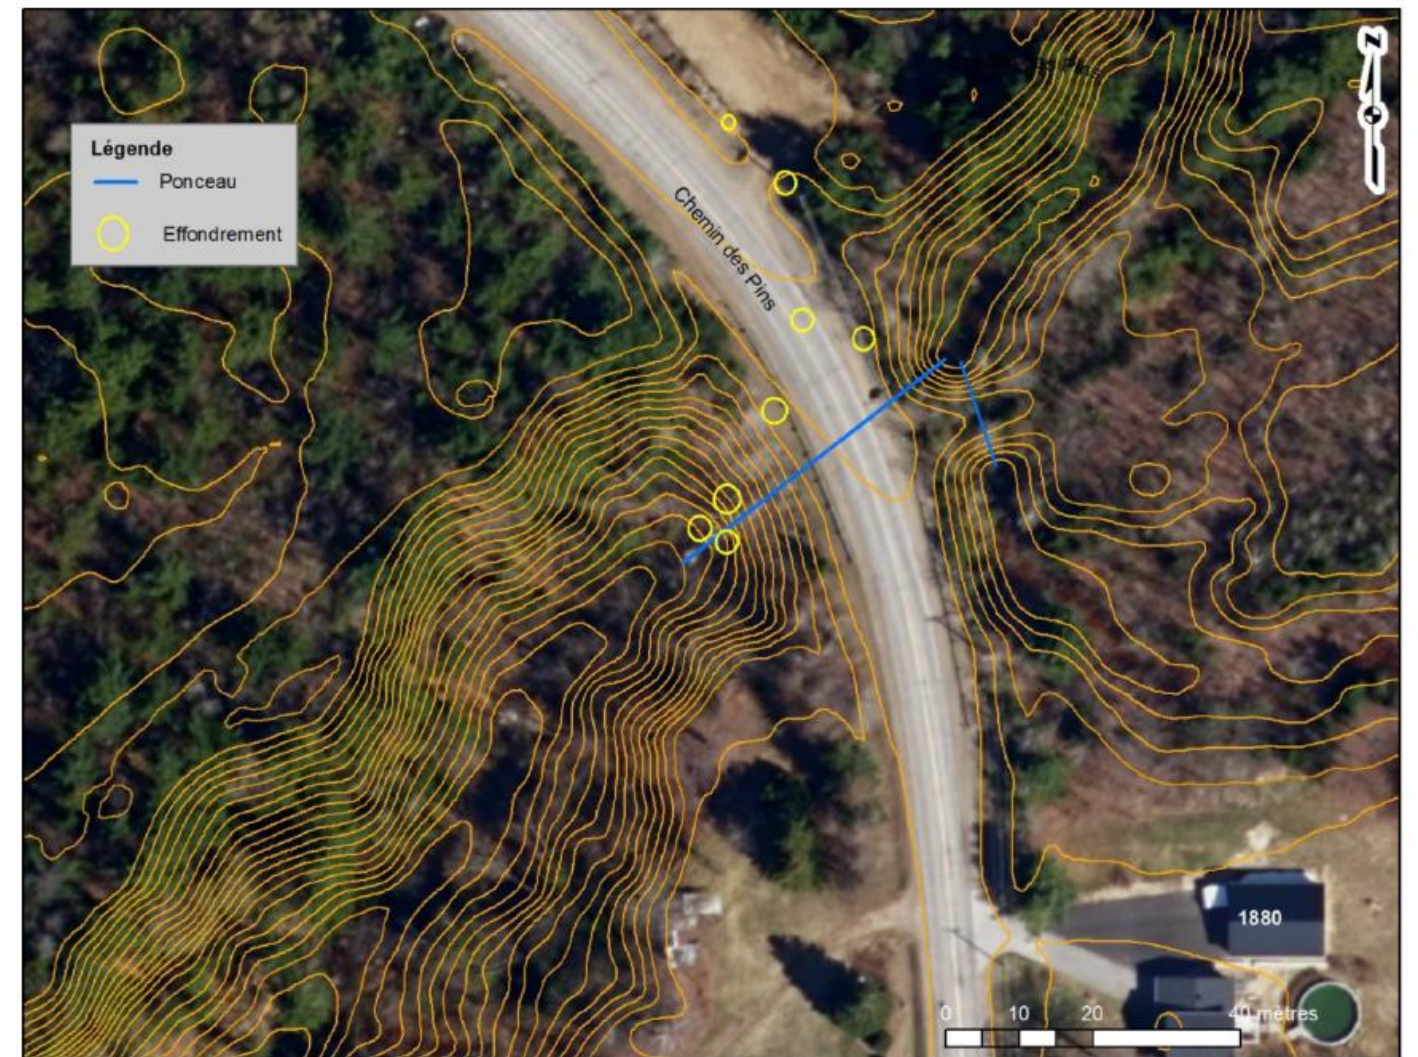
- Le ponceau est dans un état neuf.
- La disposition des effondrements (voir photo).
- La présence de trous à la fois dans les sols de remblai de la route et dans les sols naturels adjacents.

- Le phénomène est d'origine naturelle et n'est pas associé à un vice au niveau de l'ouvrage.

Figure 1 : Croquis de la situation indiquant l'emplacement des effondrements observés sur le terrain

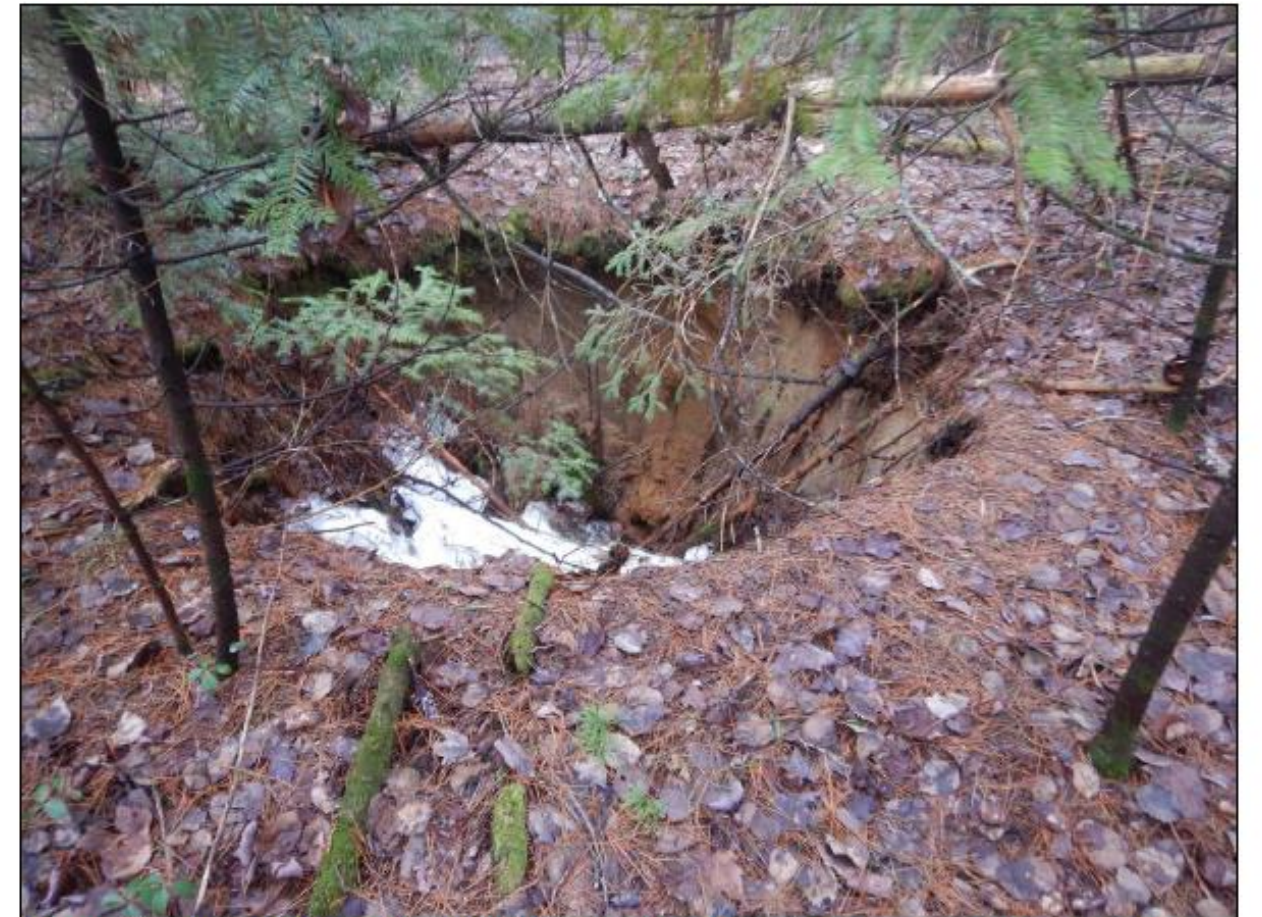
Figure 7 : Doline observée en 2018 dans les sols naturels, en sommet de talus sur la rive droite du ruisseau Bellemare.

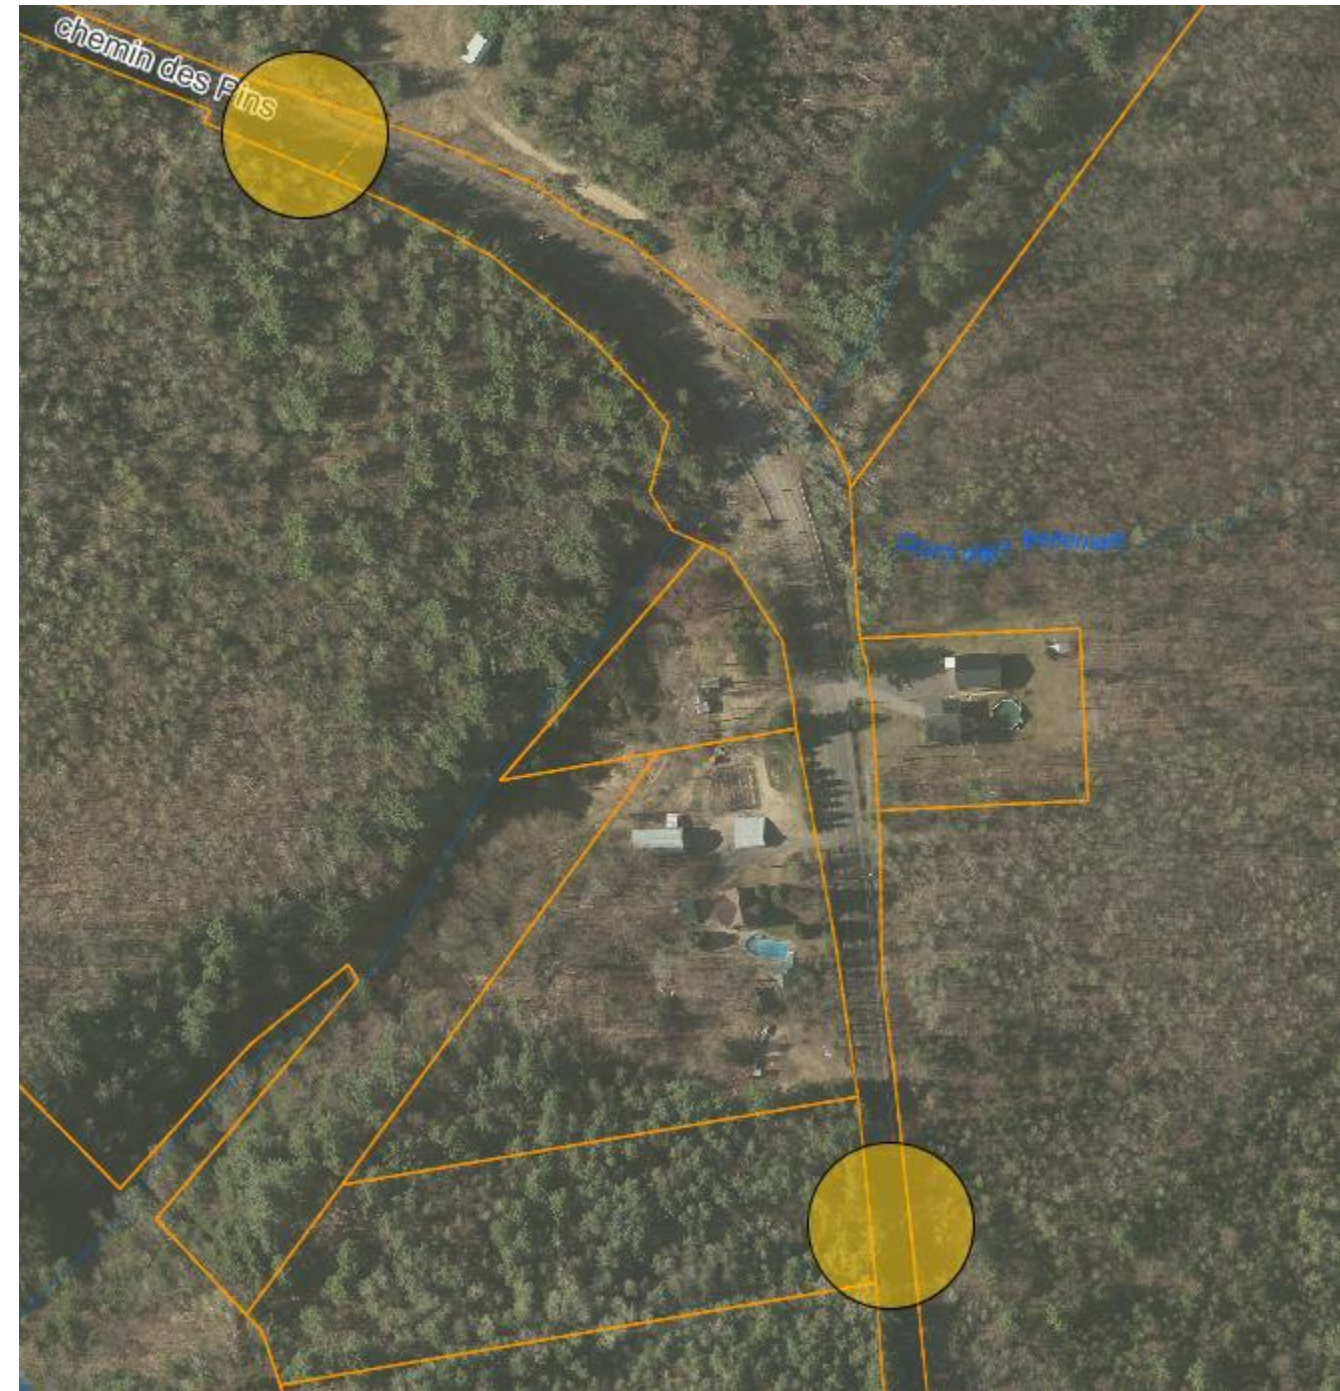
Solution 3 : fermeture du chemin des Pins

Construction de cercles de virage à environ 110 mètres du cours d'eau Bellemare (exigence du MTQ).
