PHÉNOMÈNE D'EFFONDREMENTS DE TERRAINS

ÉTUDE D'AVANT-PROJET PROPOSITION ET ANALYSE DE SOLUTIONS POUR LA RÉOUVERTURE DU CHEMIN DES PINS

DIRECTION DU GÉNIE
DIVISION CONCEPTION ET RÉALISATION
VILLE DE TROIS-RIVIÈRES
REF. V3R 6000-20-019

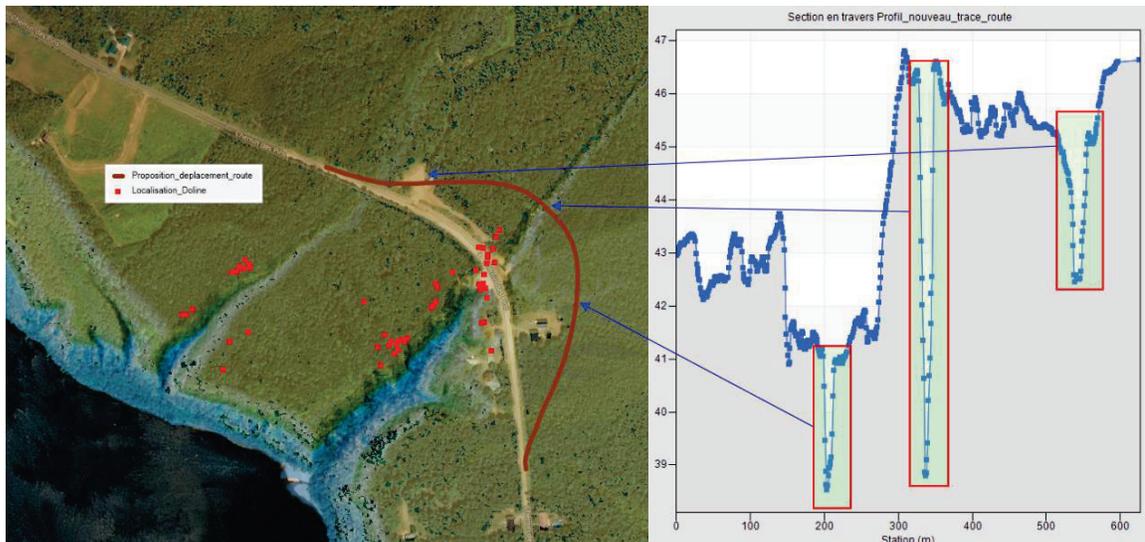
Cette option proposée par le MTQ consiste à « déplacer la route à l'extérieur de la zone susceptible d'être affectée par les effondrements et la formation de nouveaux ravins » (sans donner la garantie de ne plus être affecté par les phénomènes de suffosion). La Figure 1 montre (pour cette proposition¹) le tronçon de route d'environ 600 mètres minimum au nord du chemin des Pins. Lorsqu'on analyse la topométrie du déplacement potentiel de la route, nous pouvons voir rapidement la grande complexité de mettre en place celle-ci considérant les grandes dénivelées et pente longitudinale de la route projetée. Le profil longitudinal présenté indique également la nécessité de procéder à la mise en place d'enrochements et de ponceaux aux endroits des branches des cours d'eau traversées, ceci afin d'éviter un risque d'affouillement de la partie avale immédiate de leur lit. Cette option, qui ne conserve pas le tracé actuel de la route, n'a pas été financièrement estimée par la Ville de Trois-Rivières, mais une analyse succincte laisse entrevoir qu'elle pourrait être la plus onéreuse des trois options suggérées par le MTQ.

FIGURE 1: PROPOSITION D'UN NOUVEAU TRACÉ DE LA ROUTE PAR LE MTQ

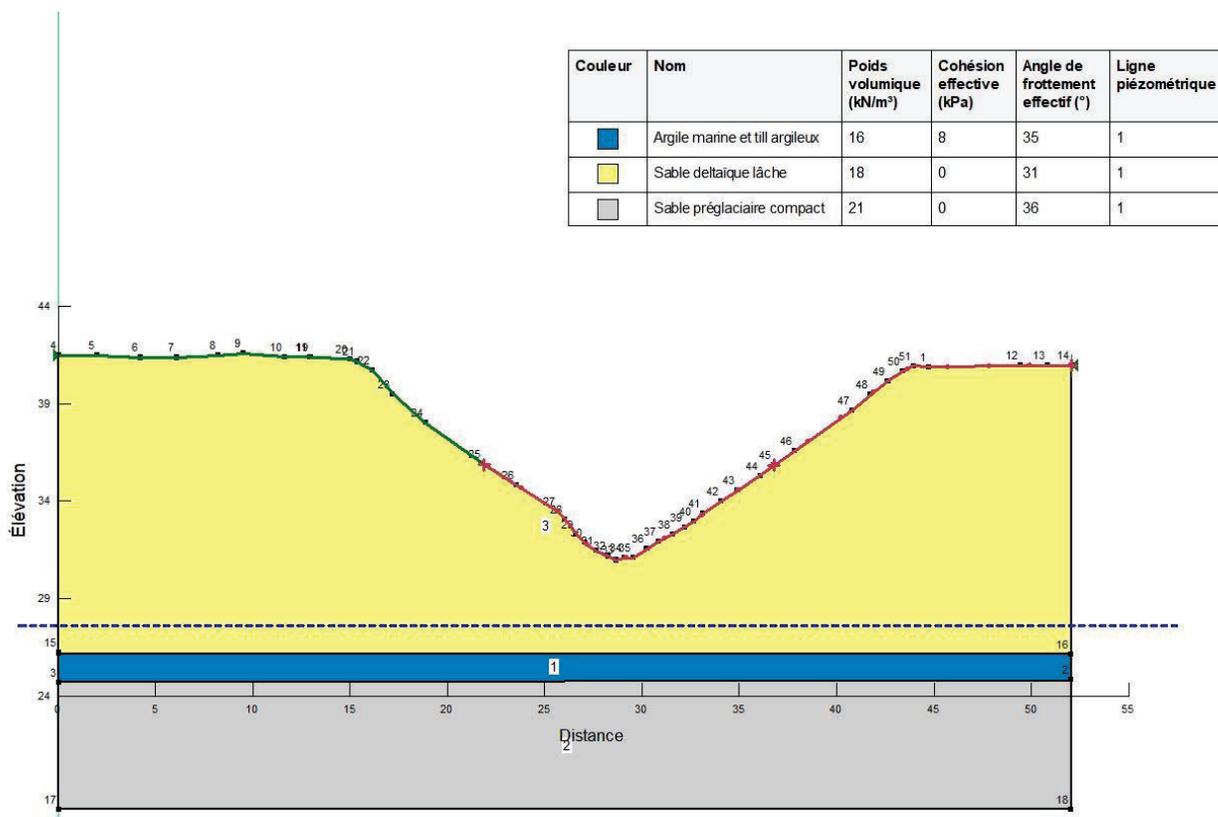
FIGURE 4 : ÉTAT INITIAL DES TALUS

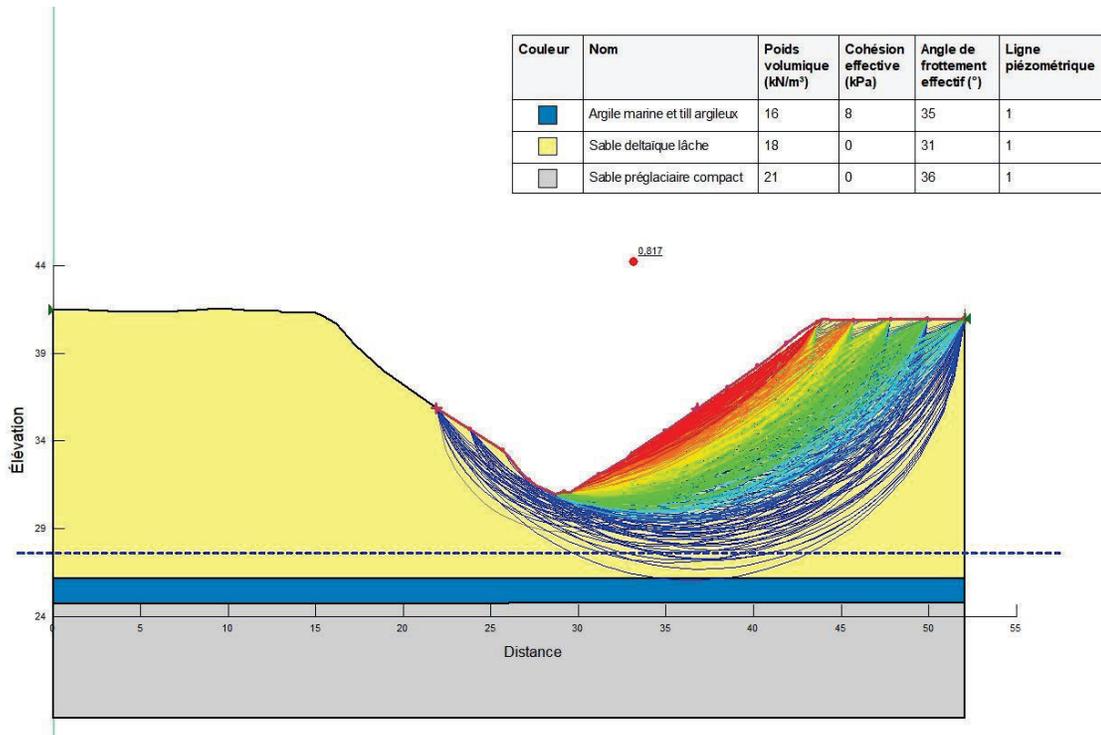
FIGURE 5 : STABILITÉ DU TALUS DROIT SELON LE PROFIL EN TRAVERS DU RAVIN

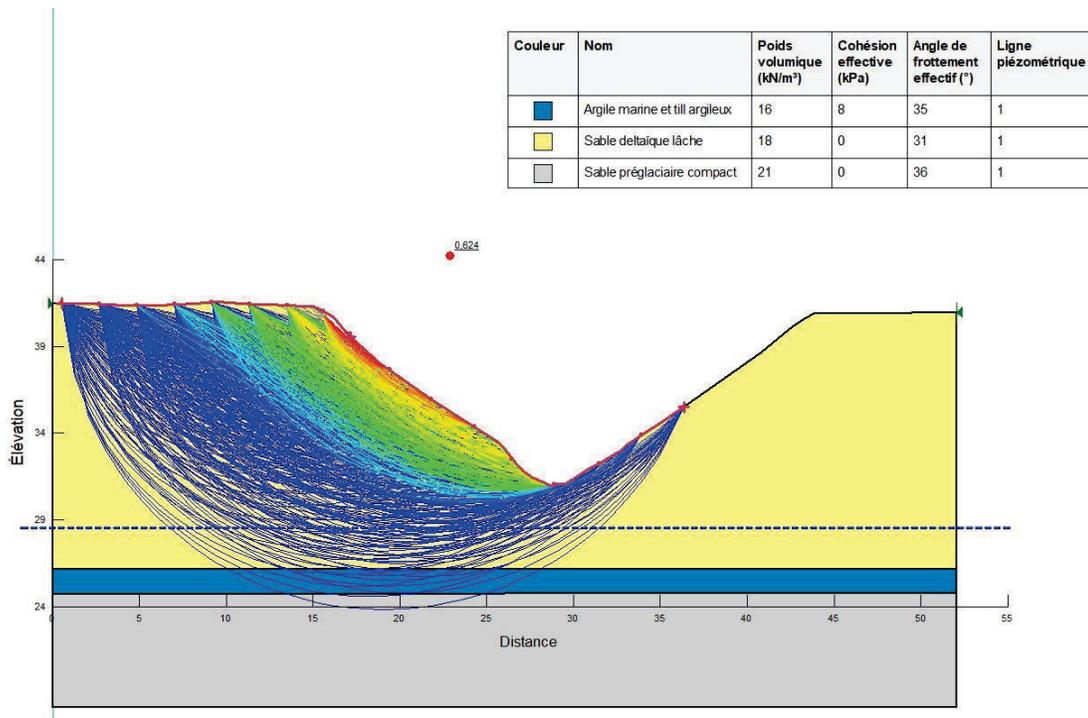
FIGURE 6 : STABILITÉ DU TALUS GAUCHE SELON LE PROFIL EN TRAVERS DU RAVIN

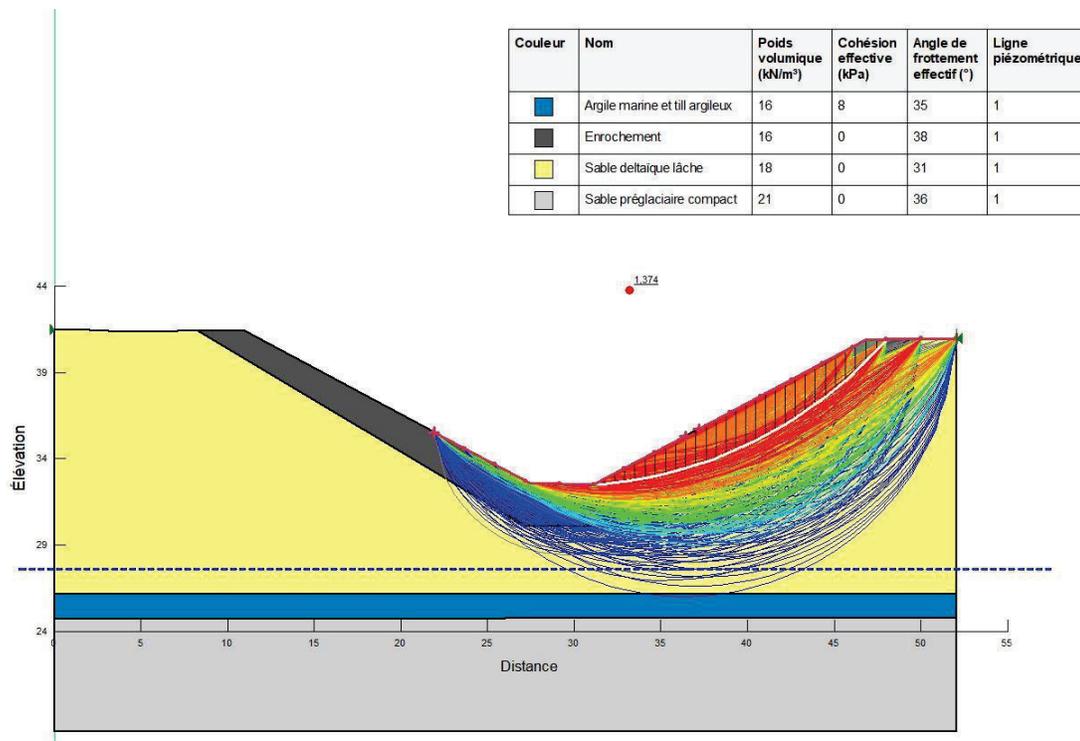
FIGURE 8 : STABILITÉ DU TALUS DROIT AVEC ENROCHEMENT SELON LE PROFIL EN TRAVERS DU RAVIN

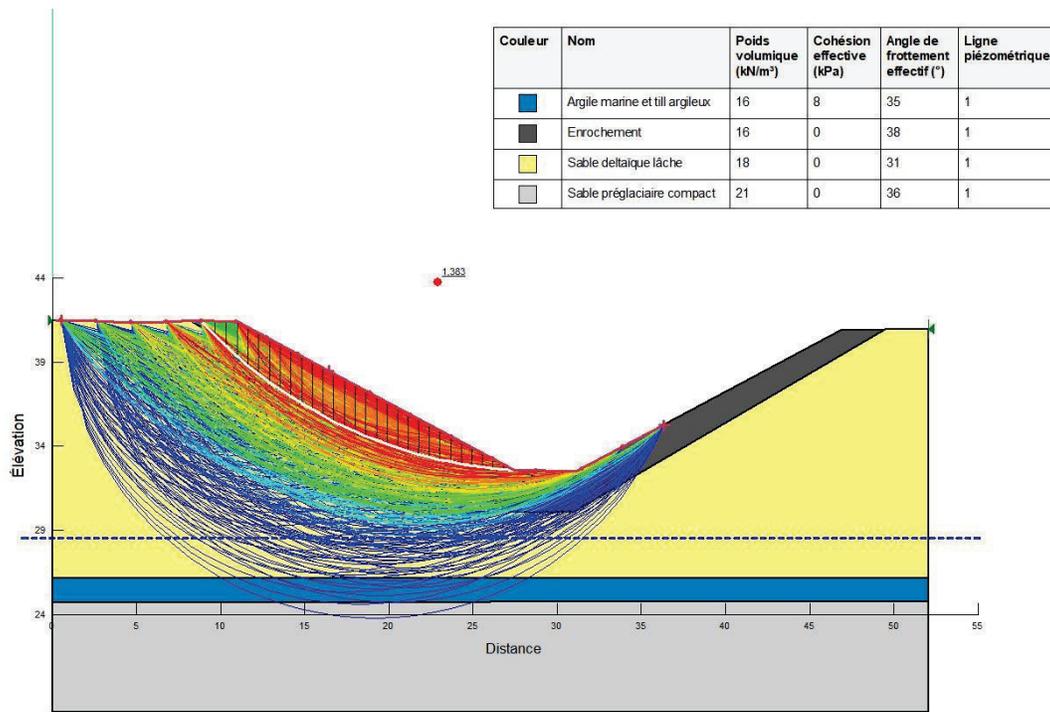
FIGURE 9 : STABILITÉ DU TALUS GAUCHE AVEC ENROCHEMENT SELON LE PROFIL EN TRAVERS DU RAVIN

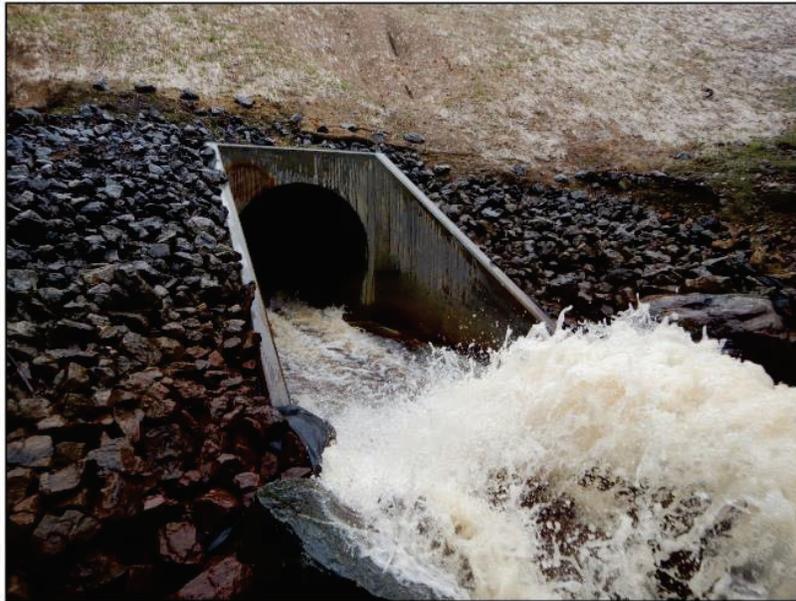
Par ailleurs, considérant l'état neuf du ponceau et du remblai sus-jacent (figure 4), et considérant également la disposition des effondrements et leur présence à la fois dans les sols de remblai de la route et dans les sols naturels adjacents, il est possible d'affirmer que le phénomène est d'origine naturelle et n'est pas associé à un vice au niveau de l'ouvrage.

Figure 4 : Ponceau en béton mis en place à l'été 2018 par la ville.

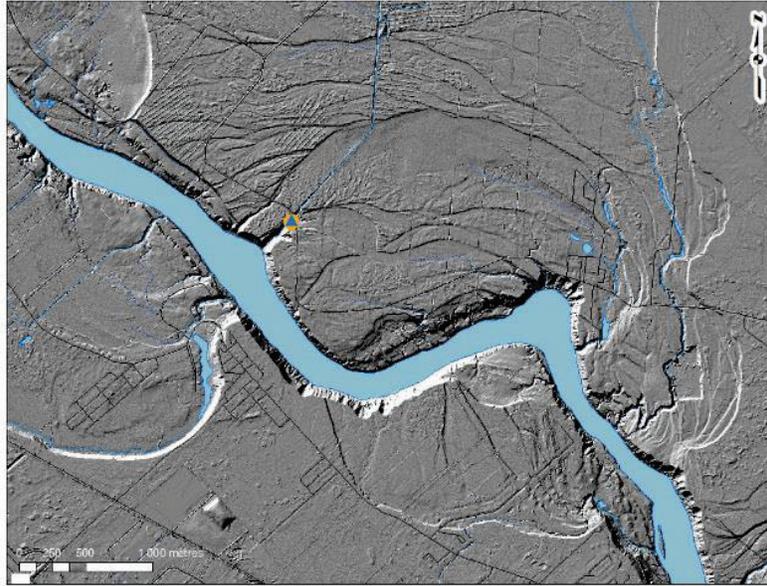
Figure 2 : Carte du secteur avec relief ombragé tiré du lidar réalisé en 2011 par la ville de Trois-Rivières mettant en évidence les anciens chenaux de la rivière Saint-Maurice.

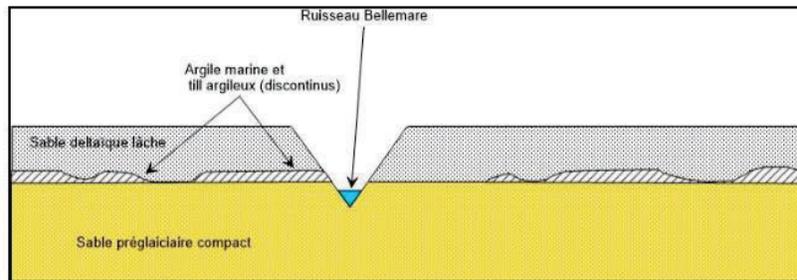
Figure 3: Stratigraphie des berges du ruisseau Bellemare dans le secteur du chemin des Pins

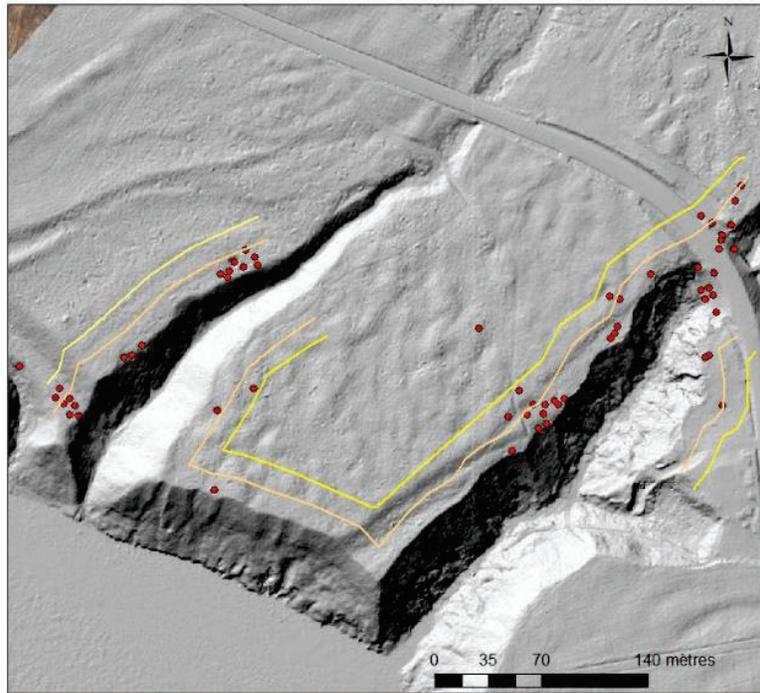
Figure 12 : Modèle numérique de terrain provenant du relevé lidar réalisé en 2011. Les dolines identifiées sont indiquées en rouge. Les traits orange et jaune sont tracés approximativement à 15 et 30 mètres du rebord des talus.

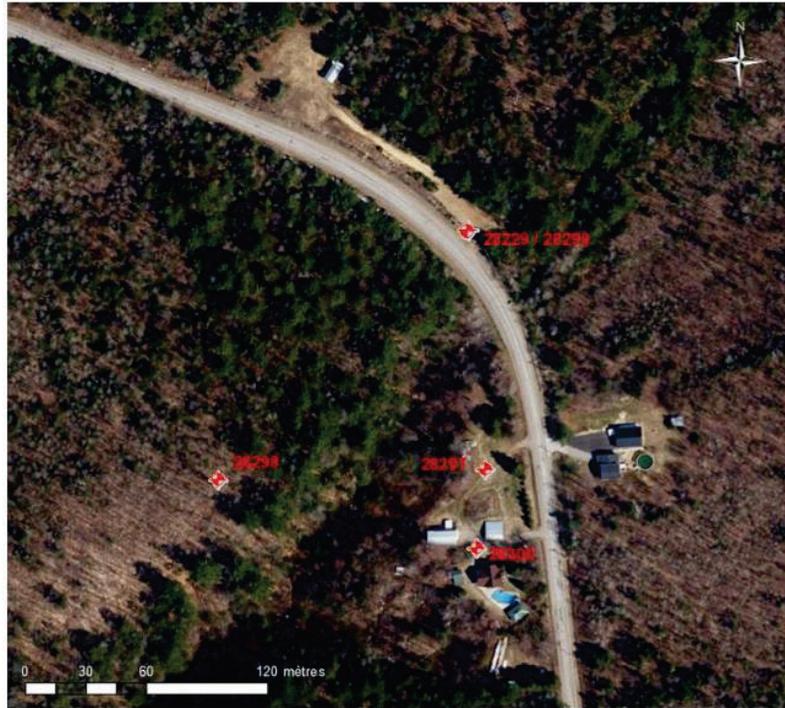
Un sondage au piézocône (28229) avait déjà été réalisé en 2013 en bordure du chemin des Pins (localisation, figure 13 et profil, figure 14). Afin de compléter les informations obtenues par ce sondage, une campagne d'investigation géotechnique a été réalisée au cours de l'automne 2019. D'abord, un forage et l'installation d'un nid de piézomètres (28299) ont été réalisés à proximité du sondage de 2013. Trois nouveaux sites ont également été retenus (28297, 28298 et 28300, figure 13) pour la réalisation de sondages au piézocône, de forages avec échantillons prélevés à la cuillère fendue et d'installations de nid de piézomètres afin de mieux caractériser les sites propices à la formation de dolines. Les sondages ont tous été réalisés en sommet de talus, à une distance de moins de 30 mètres de la berge du ruisseau Bellemare. Deux d'entre eux ont été réalisés sur la rive gauche, (28297 et 28300), et les deux autres sur la rive droite; l'un directement en bordure de la route (28299) et l'autre à une centaine de mètres en aval (28298).

Figure 13 : Emplacement des sondages réalisés par la DGG au site à l'étude.

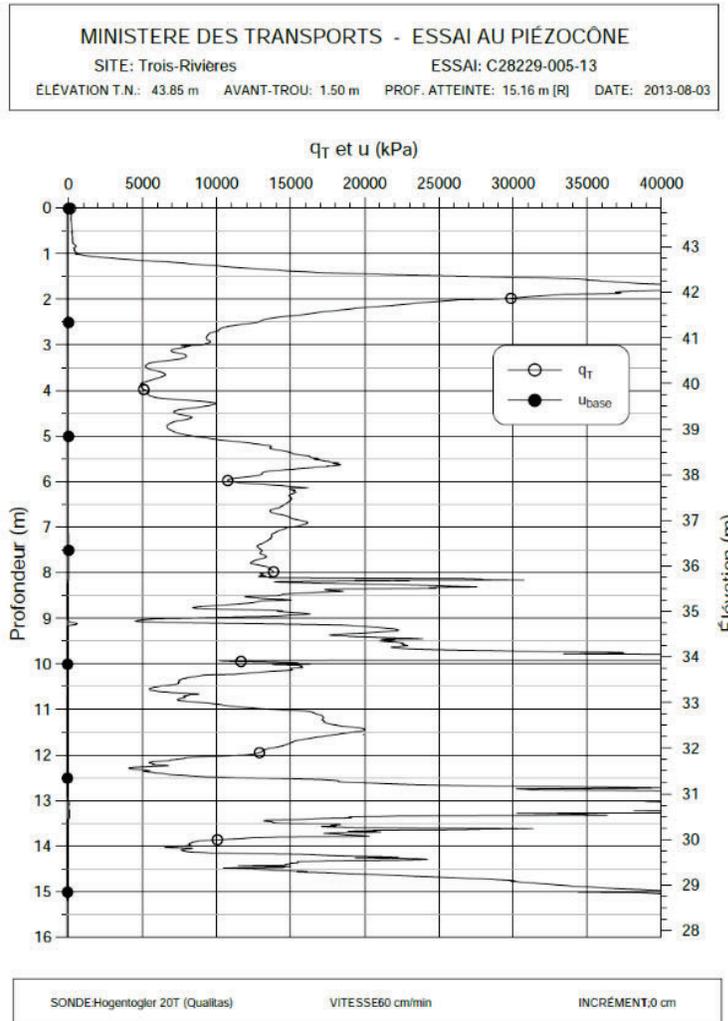
Les sondages au piézocône mettent en évidence l'unité de sable deltaïque qui constitue les premiers mètres des dépôts de surface. Cette couche, lâche et très drainante, a été interceptée dans chacun des sondages. Elle est caractérisée par des valeurs de résistance à l'enfoncement, q_t , entre 5 000 et 10 000 kPa en moyenne. Son épaisseur est de 7 à 10 mètres dans les sondages 28297, 28298 et 28300 (figure 15), tandis qu'elle semble atteindre près de 15 mètres au niveau du sondage 28229/28299 réalisé en bordure du chemin des Pins (figure 14). Près de la base de cette unité, une mince couche d'argile semble être interceptée dans les piézocône 28229 et 28300. Lorsque le piézocône atteint la couche de sable préglaciaire, les valeurs de résistance augmentent de façon significative, jusqu'au refus à l'enfoncement et à l'arrêt de l'essai.

Figure 14 : Profil du sondage au piézocône C28229 réalisé en bordure de la route.

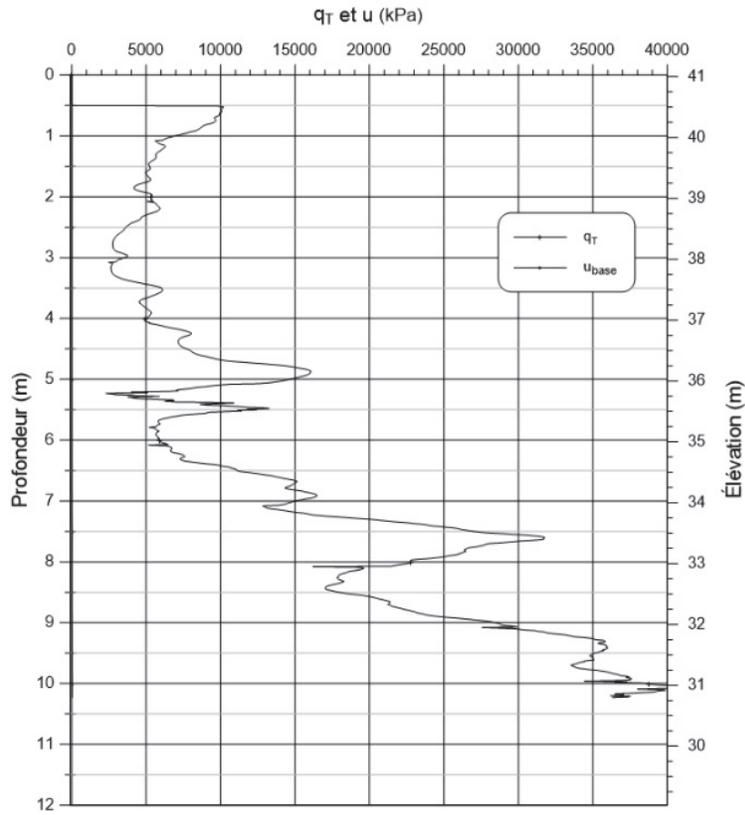
Figure 15 : Profil du sondage au piézocône C28297

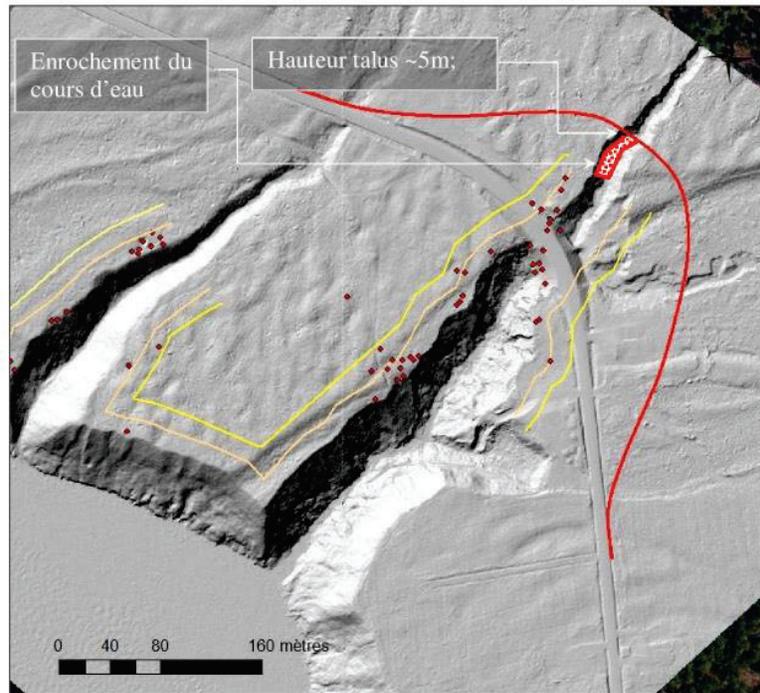
Figure 19: Exemple de tracé de contournement (rouge) de la zone exposée au danger d'effondrement. À titre indicatif seulement.

affectée par les effondrements et la formation de nouveaux ravins. Cette solution nécessite la construction d'un tronçon de route d'une longueur de plusieurs centaines de mètres et l'acquisition des terrains visés par le nouveau tracé. Un tracé préliminaire, qui ne tient notamment pas compte des critères géométriques de conception routière, est présenté à la figure 19 à titre indicatif. Il représente la construction d'un tronçon de route d'environ 600 mètres de longueur au minimum. Le nouveau tracé devrait traverser le cours d'eau plus en amont, là où la hauteur des pentes est plus faible, de l'ordre de 5 mètres. De plus, cette solution devrait comprendre l'enrochement du cours d'eau sur une certaine distance en aval du nouveau tracé (figure 19), afin d'éviter que le cours d'eau ne se creuse davantage et que de nouveaux problèmes n'apparaissent.

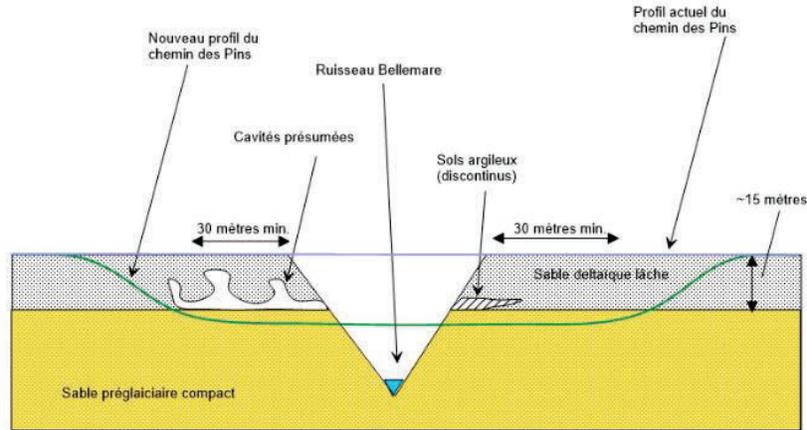
Figure 20: Schéma de la solution par rabaissement du profil de la route.

La deuxième solution consiste à abaisser le profil de la route de manière à ce que l'élévation de ce dernier soit située sous le niveau du contact stratigraphique problématique (figure 20), c'est-à-dire un rabaissement d'environ 15 mètres en considérant le profil du piézocône 28229 et les données du forage 28299. L'abaissement du profil sous ce niveau devrait minimalement être réalisé sur une bande de terrain d'une largeur de 30 mètres du sommet des talus de part et d'autre du ponceau du ruisseau Bellemare. Au-delà de cette zone, le profil devrait rejoindre progressivement le profil actuel selon une inclinaison appropriée pour le trafic routier. L'aménagement de fossés de drainage et de pentes de déblai stables de part et d'autre de la route serait nécessaire et nécessiterait l'acquisition de terrains en bordure de la route, particulièrement où le profil sera rabaisé à son niveau minimum. De plus, les pentes de déblais devraient probablement être recouvertes de tapis drainant afin de gérer les venues d'eau au niveau du contact stratigraphique problématique qui y affleurerait. Cette solution posséderait l'avantage de conserver le tracé actuel du chemin des Pins. Elle ne permet pas cependant de garantir que la route ne serait plus du tout exposée au danger d'effondrements. En effet, le concept permet de protéger la route sur une bande de 30 mètres de part et d'autre des rives du cours d'eau, ce qui correspond à la bande de terrain où la probabilité d'apparition d'effondrement est la plus élevée. Toutefois, de nouveaux effondrements pourraient en théorie se former au-delà de ces bandes de terrain puisque certains ont été observés jusqu'à une distance de 75 mètres des berges dans ce secteur.
